**ESTADO DO PARANÁ  
MUNICÍPIO DE MARINGÁ - PR**

**CONTROLE TECNOLÓGICO  
SONDAGEM SPT  
NBR 13441 e NBR 6484**

Município : Maringá - Pr  
Objeto : Controle Tecnológico – Sondagem SPT  
Trecho : CONDOMINIO DO IDOSO (Rua Pion. Romana Sanches Calvo, nº 296  
esq. c/ R. Vicente Rodrigues da Silva nº 906, esq. c/ R. Pion. Pedro Garcia)  
Quantidade : 6 pontos de sondagem

**RELATÓRIO TÉCNICO RT-01**

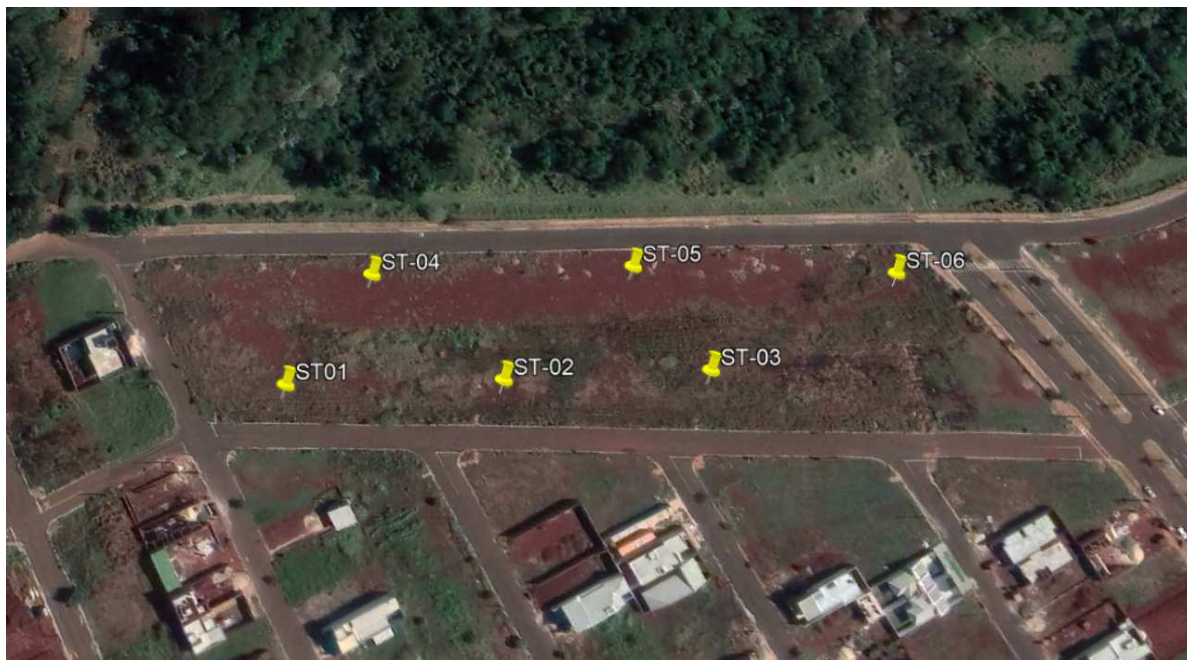
### 4.1 MAPA DE LOCALIZAÇÃO

LOCALIZAÇÃO SONDAÇÃO SPT					
Nº	LOCAL	GPS			OBSERVAÇÃO
		K	S	W	
SPT 01	CMEI IRAJA	COORDENADAS: 22K 401116 7414695			
SPT 02	CMEI IRAJA	COORDENADAS: 22K 401149 7414757			
SPT 03	CMEI IRAJA	COORDENADAS: 22K 401179 7414817			
SPT 04	CMEI IRAJA	COORDENADAS: 22K 401095 7414736			
SPT 05	CMEI IRAJA	COORDENADAS: 22K 401135 7414813			
SPT 06	CMEI IRAJA	COORDENADAS: 22K 401180 7414888			
COMENTARIOS :

Foram locados 6 furos, em um total de 61 metros de perfuração de forma a abranger uniformemente o terreno, objetivando o reconhecimento geral do subsolo, através de sondagem do tipo SPT seguindo os procedimentos da *NBR 13441* e *NBR 6484/fev2001 – Solo – Sondagens de simples reconhecimento com SPT – Método de ensaio*. Não foi encontrado a presença de água nas sondagens realizadas. O tipo de solo encontrado foi argilo siltoso.
