LAUDO TÉCNICO

PERCOLAÇÃO DE ÁGUA NO SOLO

CONTRATANTE: COMPANHIA DE HABITAÇÃO DO PARANÁ -
COHAPAR

EMPREENDIMENTO: CONJUNTO HABITACIONAL

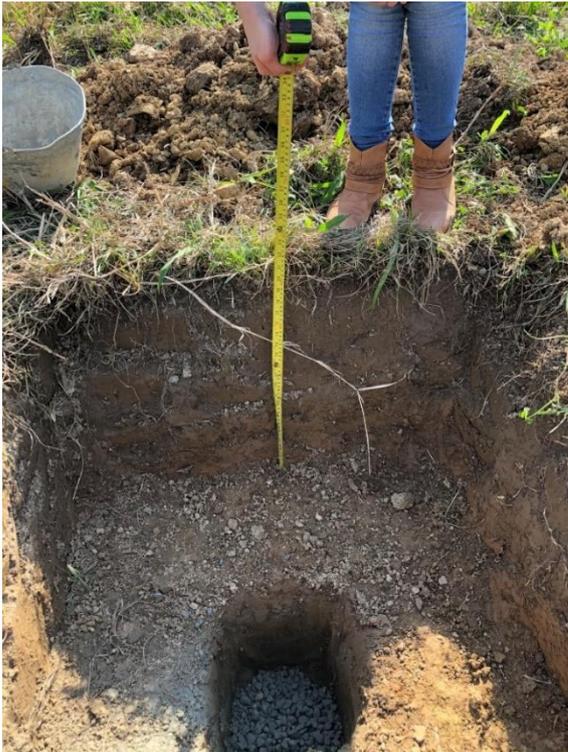
Figura 2 - Conferência da profundidade da cava maior (imagem meramente ilustrativa).

Em uma área de um metro quadrado cada, retirou-se a camada superficial do solo de 50cm de profundidade, totalizando 0,5m³ de retirada (Figura 2). Em seguida abriu-se no centro uma cavidade de 30x30x30cm, cujo fundo coincidiu com o plano útil de absorção (Figura 3). Retirou-se do fundo a terra solta e preenchida com uma camada de 5 cm de brita nº 1, bem limpa (Figura 4).

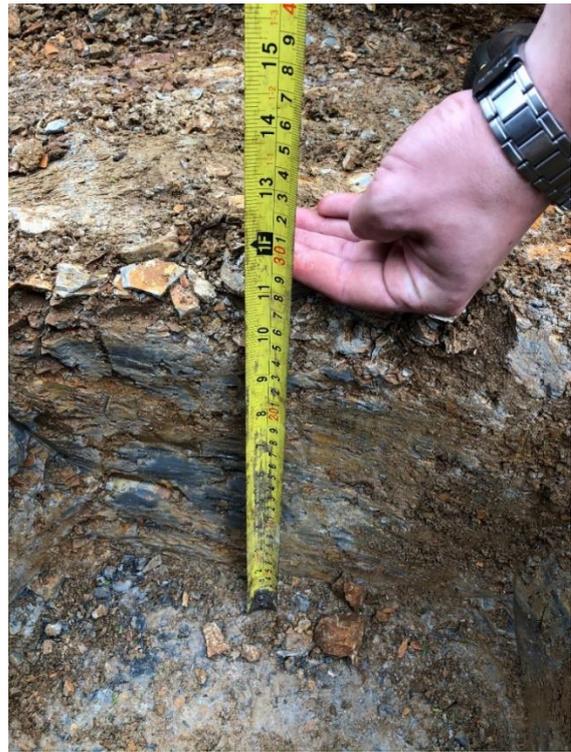
Figura 3 - Conferência da profundidade da cava menor (imagem meramente ilustrativa).

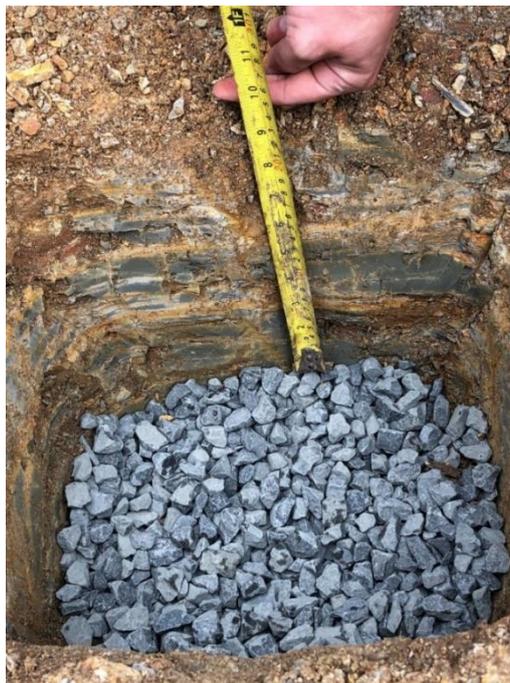
Figura 4 – Conferência da espessura da camada bruta (imagem meramente ilustrativa).

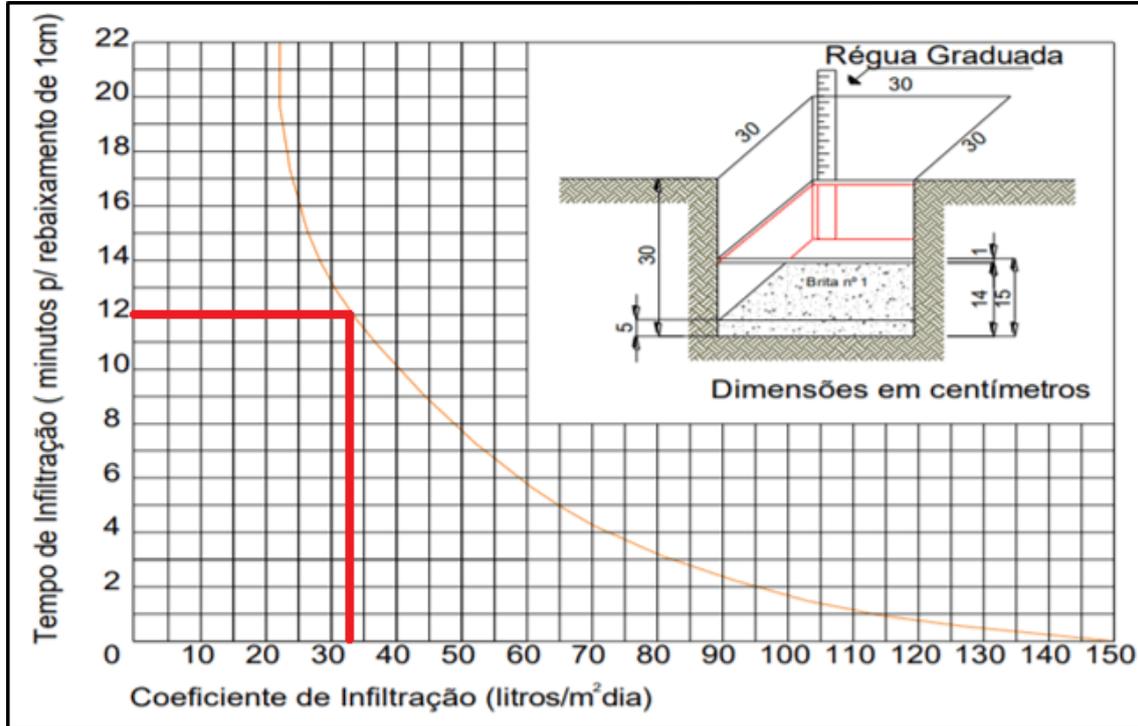
Figura 5 - Levantamento em campo - Percolação 01.

| Número da cava | Tempo (min) | Taxa de percolação (min/m) | Taxa máxima de aplicação diária (Litros/m ² .dia) |
|---|---|---|--|
| 1 | 30 | 1200 | 33 |

Na Figura 5, Figura 6, Figura 7, Figura 8 são apresentados os gráficos com os resultados obtidos.

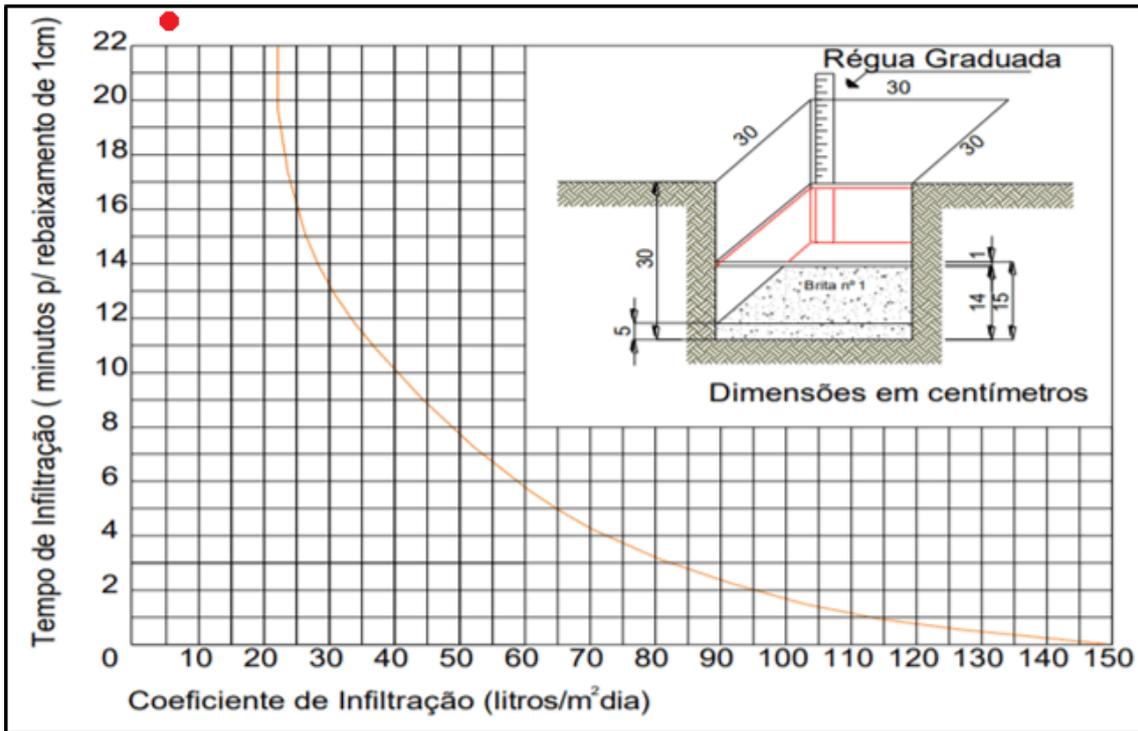
Figura 6 - Levantamento em campo - Percolação 02.

| Número da cava | Tempo (min) | Taxa de percolação (min/m) | Taxa máxima de aplicação diária (Litros/m ² .dia) |
|---|---|---|--|
| 2 | 30 | 6000 | - |

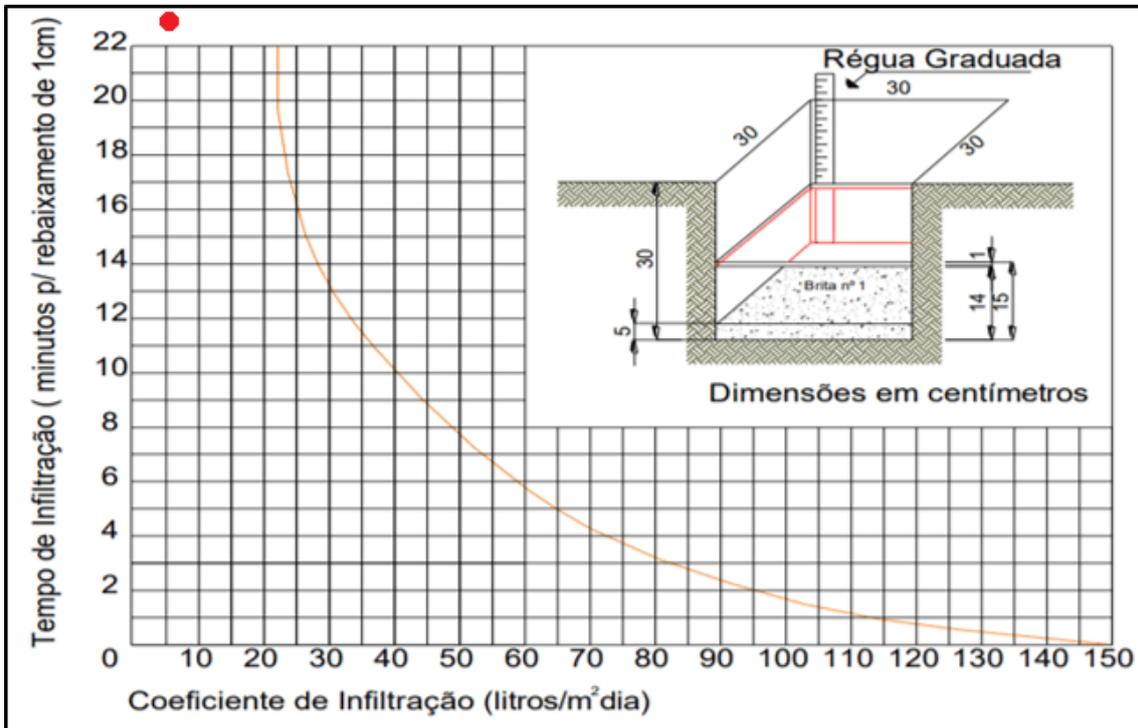
Figura 7 - Levantamento em campo - Percolação 03.

| Número da cava | Tempo (min) | Taxa de percolação (min/m) | Taxa máxima de aplicação diária (Litros/m ² .dia) |
|---|---|---|--|
| 3 | 30 | 30000 | - |

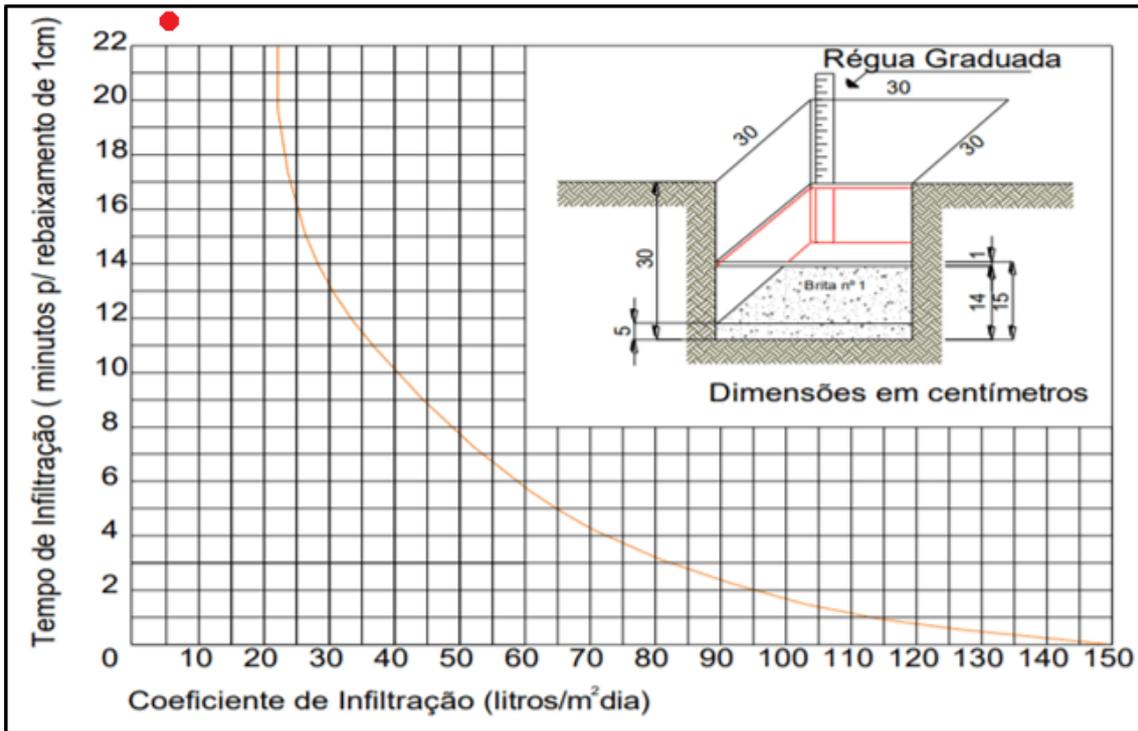
Figura 8 - Levantamento em campo - Percolação 04.

| Número da cava | Tempo (min) | Taxa de percolação (min/m) | Taxa máxima de aplicação diária (Litros/m ² .dia) |
|---|---|---|--|
| 4 | 30 | 10000 | - |

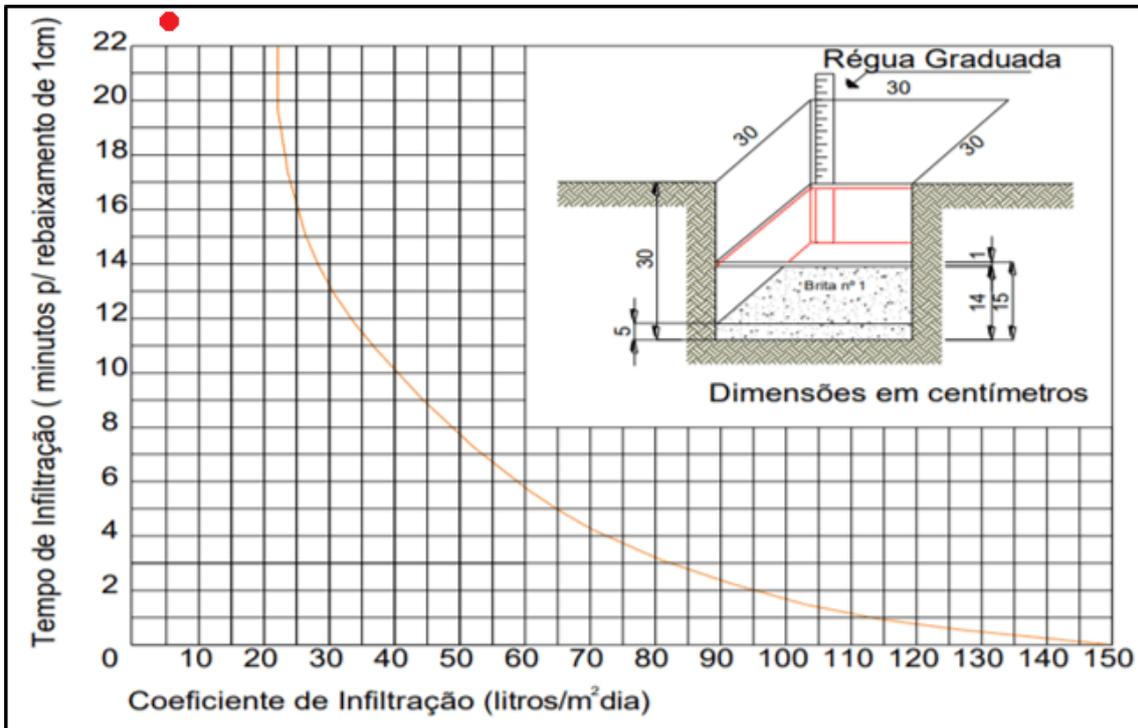
Figura 9 - Levantamento em campo - Percolação 05.

| Número da cava | Tempo (min) | Taxa de percolação (min/m) | Taxa máxima de aplicação diária (Litros/m ² .dia) |
|---|---|---|--|
| 5 | 30 | 10000 | - |

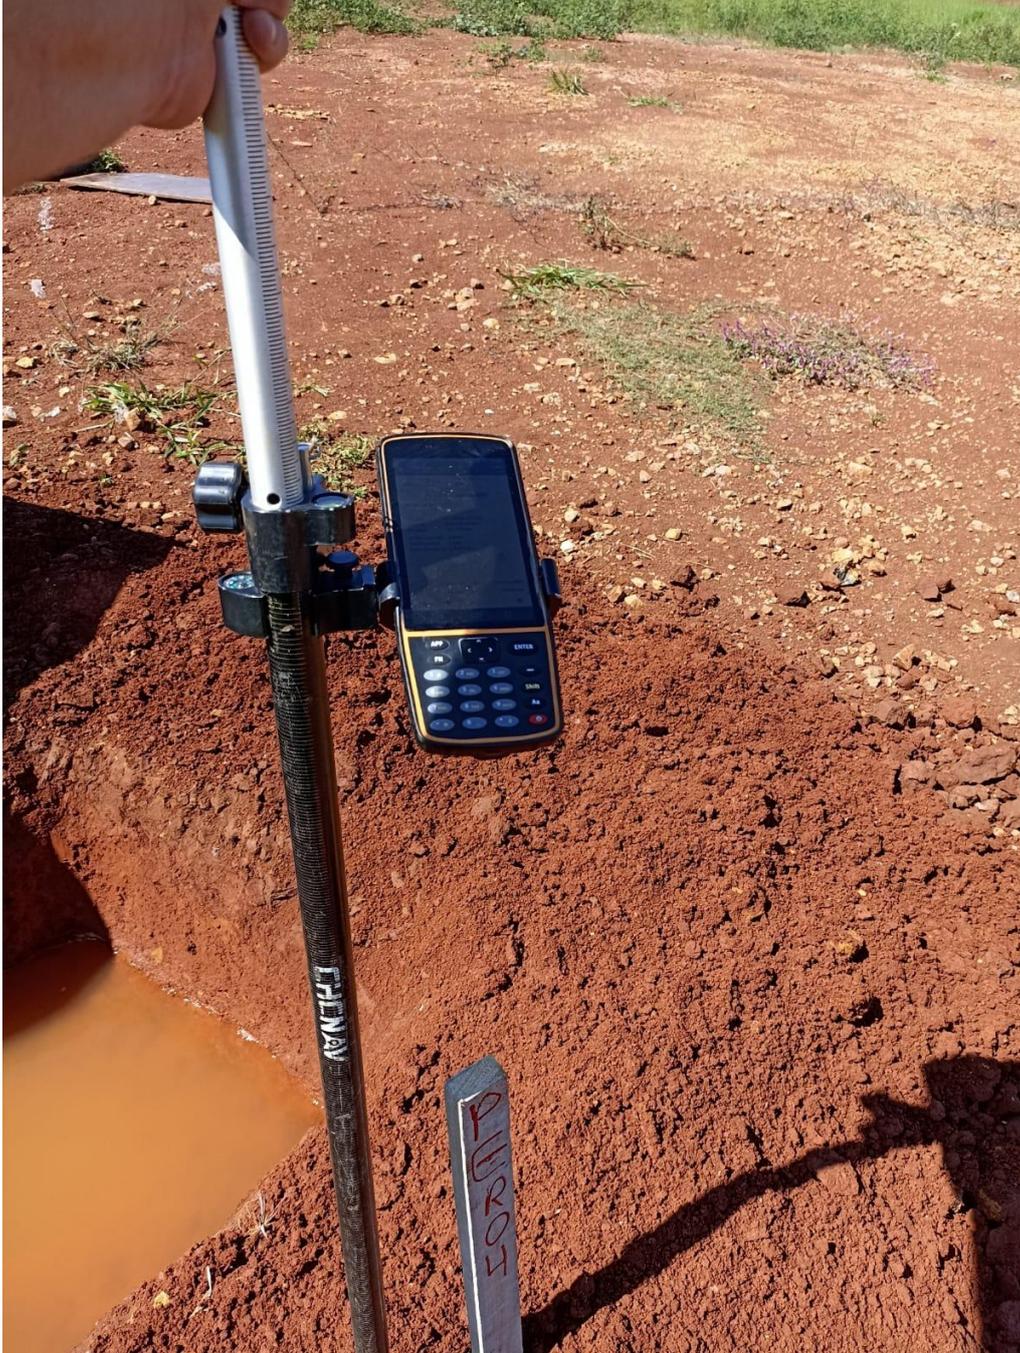
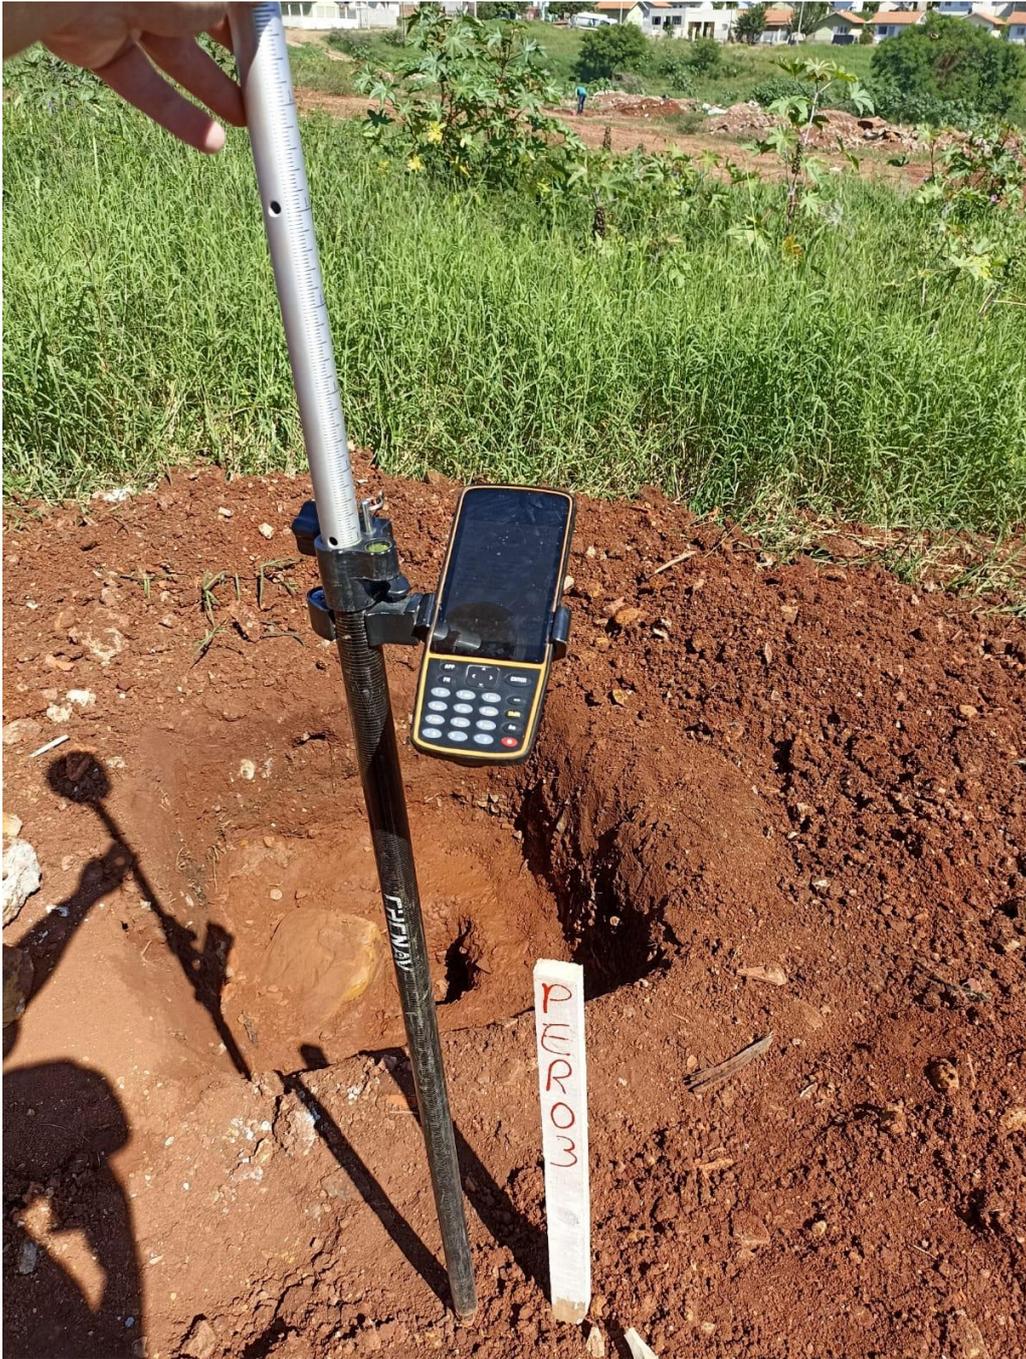
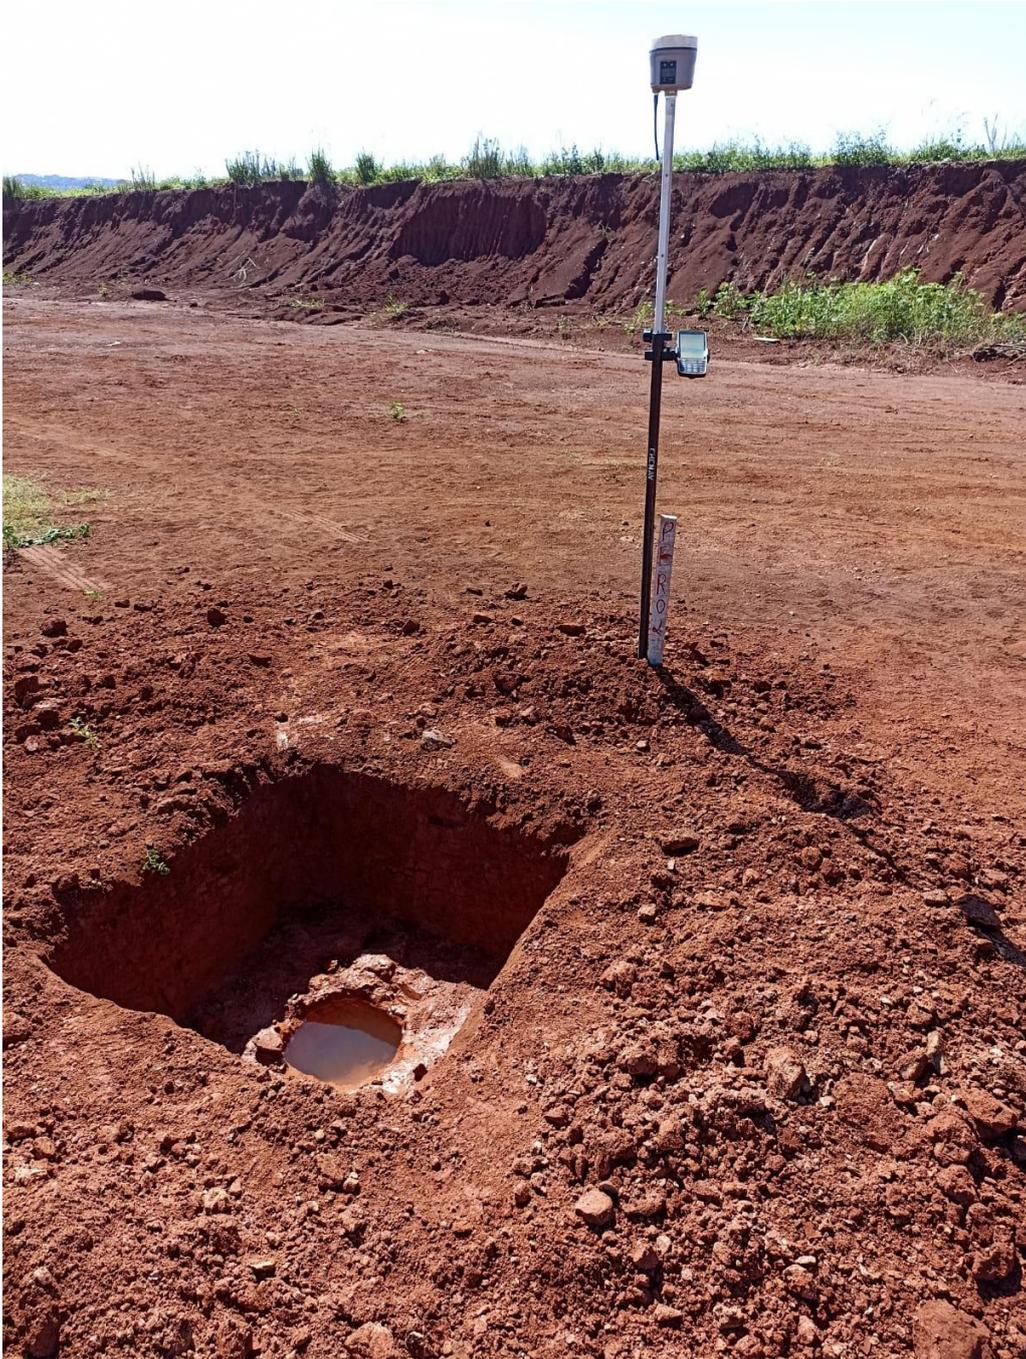
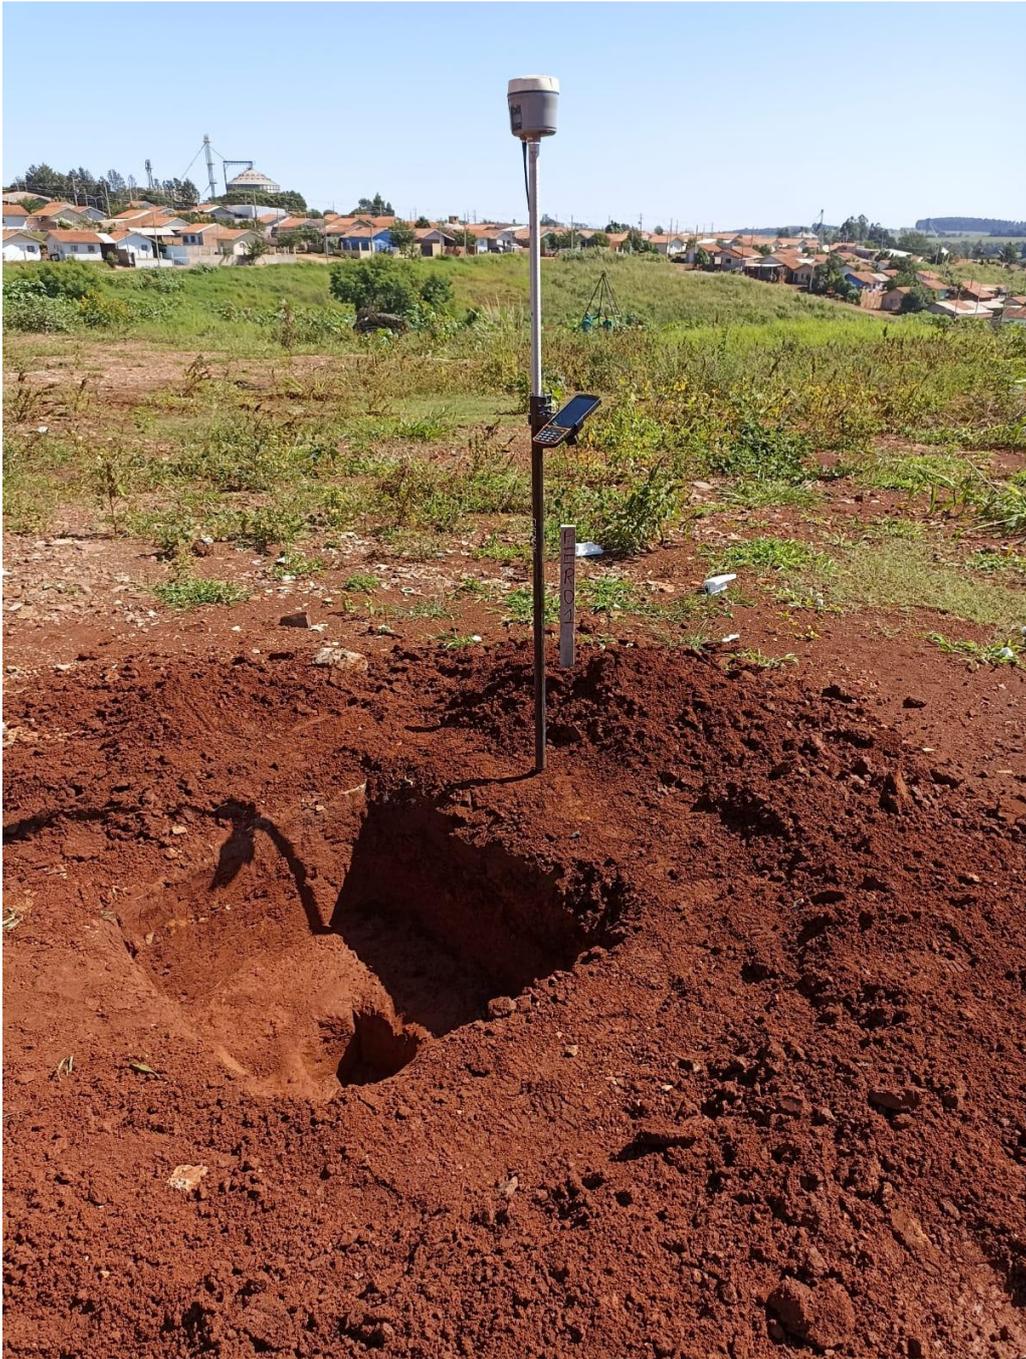
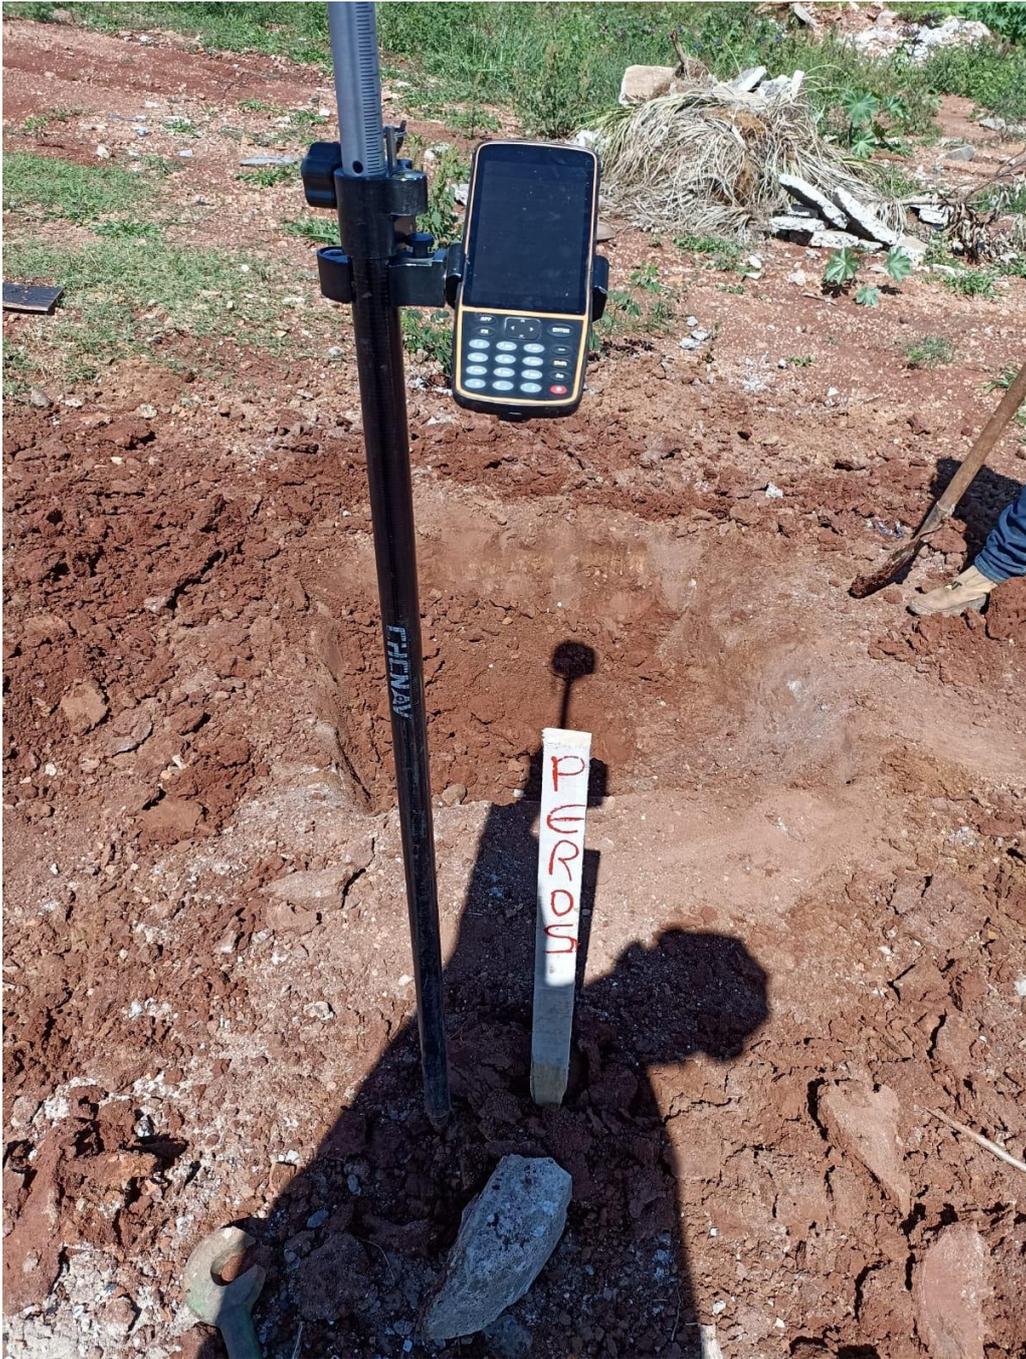
Fotos do Ensaio de Percolação

SP 01 AO SP 05
